# INFORME TÉRMINO CONTRATO

INFORME ID: RZXV79/62543944

| VIN: | MMBJJKL10NH065103 | MARCA: | MITSUBISHI | MODELO: | L200 KATANA CRM D/C 4X4 TD |
| TALLER: | TALLER AVIS CALAMA | KILOMETRAJE | 73716 | PRESENTA FALLA DE MOTOR | NO |

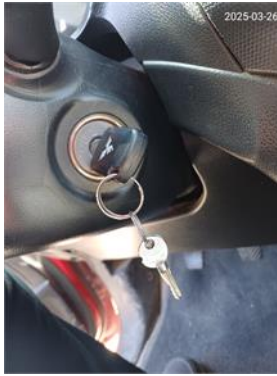
CANTIDAD DE LLAVES (SKEY)

| INTERIOR | | | | |
|---|---|---|---|---|
| SKEY | CANTIDAD DE LLAVES | 1 LLAVE | | \$0 |

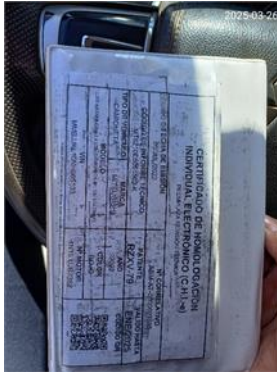
REVISIÓN TÉCNICA (A11)

| ZONA AFECTADA | | PARTE AFECTADA | DAÑO INDICADO | OBSERVACIÓN | VALOR |
|---|--|---|---|---|---|
| INTERIOR | | REVISION TECNICA | NO PRESENTE | | \$0 |

| INTERIOR (CONTINUACIÓN) | | | | |
|---|---|---|---|---|
| A11 | REVISION TECNICA | NO PRESENTE | | \$0 |

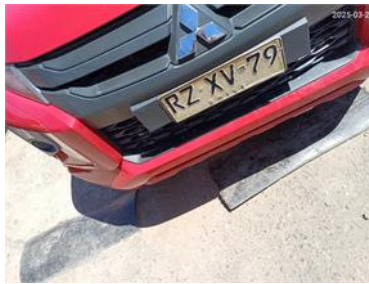
PATENTE (FPLAT)

| ZONA AFECTADA | | PARTE AFECTADA | DAÑO INDICADO | OBSERVACIÓN | VALOR |
|---|--|---|---|---|---|
| FRONTAL | | PATENTE DELANTERA | ROTO | | \$41.840 |

| FRONTAL | | | | |
|---|---|---|---|---|
| FPLAT | PATENTE DELANTERA | ROTO | | \$41.840 |

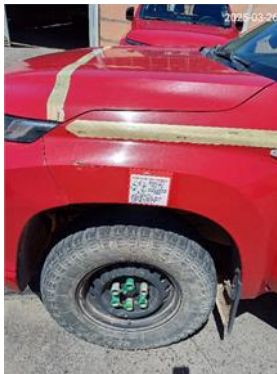
TAPABARRO DELANTERO IZQUIERDO (AAVG)

| ZONA AFECTADA | | PARTE AFECTADA | DAÑO INDICADO | OBSERVACIÓN | VALOR |
|---|--|---|---|---|---|
| IZQUIERDA | | TAPABARRO DELANTERO IZQUIERDO | RASGUÑO | | \$13.000 |

| IZQUIERDA | | | | |
|---|---|---|---|---|
| AAVG | TAPABARRO DELANTERO IZQUIERDO | RASGUÑO | | \$13.000 |

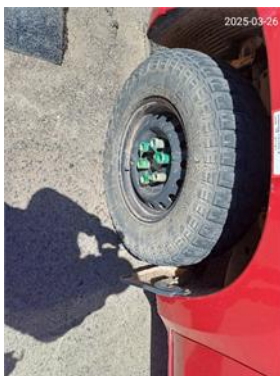
NEUMÁTICO DELANTERO IZQUIERDO (TYREAVG)

| ZONA AFECTADA | | PARTE AFECTADA | DAÑO INDICADO | OBSERVACIÓN | VALOR |
|---|--|---|---|---|---|
| IZQUIERDA | | NEUMATICO DELANTERO IZQUIERDO | DEFECTUOSO | | \$126.656 |

| IZQUIERDA (CONTINUACIÓN) | | | | |
|---|---|---|---|---|
| TYREAVG | NEUMATICO DELANTERO IZQUIERDO | DEFECTUOSO | | \$126.656 |

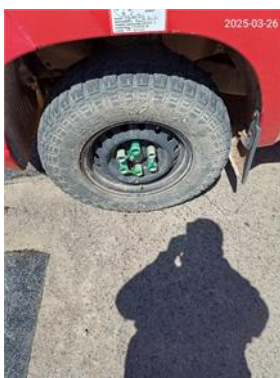
LLANTA DELANTERA IZQUIERDA (RIMFL)

| ZONA AFECTADA | | PARTE AFECTADA | DAÑO INDICADO | OBSERVACIÓN | VALOR |
|---|--|---|---|---|---|
| IZQUIERDA | | LLANTA DELANTERA IZQUIERDA | NO PRESENTE | | \$304.463 |

| IZQUIERDA (CONTINUACIÓN) | | | | |
|---|---|---|---|---|
| RIMFL | LLANTA DELANTERA IZQUIERDA | NO PRESENTE | | \$304.463 |

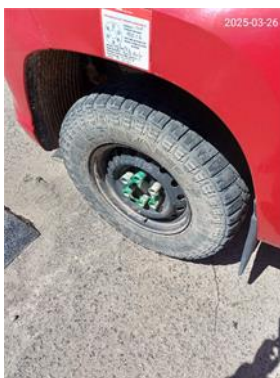
TAPA CENTRAL DE RUEDA DELANTERA IZQUIERDA (CBAVG)

| ZONA AFECTADA | | PARTE AFECTADA | DAÑO INDICADO | OBSERVACIÓN | VALOR |
|---|--|---|---|---|---|
| IZQUIERDA | | TAPA CENTRAL DE RUEDA DELANTERA IZQUIERDA | NO PRESENTE | | \$48.714 |

| IZQUIERDA (CONTINUACIÓN) | | | | |
|---|---|---|---|---|
| CBAVG | TAPA CENTRAL DE RUEDA DELANTERA IZQUIERDA | NO PRESENTE | | \$48.714 |

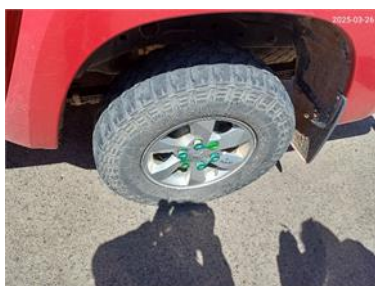
NEUMÁTICO TRASERO IZQUIERDO (TYREARG)

| ZONA AFECTADA | | PARTE AFECTADA | DAÑO INDICADO | OBSERVACIÓN | VALOR |
|---|--|---|---|---|---|
| IZQUIERDA | | NEUMATICO TRASERO IZQUIERDO | DEFECTUOSO | | \$126.656 |

| IZQUIERDA (CONTINUACIÓN) | | | | |
|---|---|---|---|---|
| TYREARG | NEUMATICO TRASERO IZQUIERDO | DEFECTUOSO | | \$126.656 |

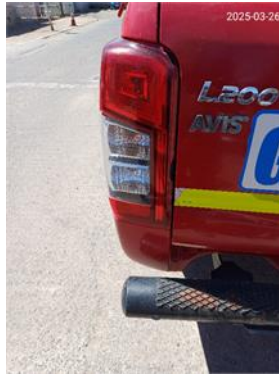
FOCO TRASERO IZQUIERDO (OPTARG)

| ZONA AFECTADA | | PARTE AFECTADA | DAÑO INDICADO | OBSERVACIÓN | VALOR |
|---|--|---|---|---|---|
| TRASERA | | FOCO TRASERO IZQUIERDO | ROTO | | \$196.000 |

| TRASERA | | | | |
|---|---|---|---|---|
| OPTARG | FOCO TRASERO IZQUIERDO | ROTO | | \$196.000 |

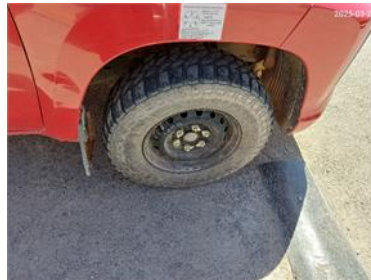
NEUMÁTICO DELANTERO DERECHO (TYREAVD)

| ZONA AFECTADA | | PARTE AFECTADA | DAÑO INDICADO | OBSERVACIÓN | VALOR |
|---|--|---|---|---|---|
| DERECHA | | NEUMATICO DELANTERO DERECHO | DEFECTUOSO | | \$126.656 |

| DERECHA | | | | |
|---|---|---|---|---|
| TYREAVD | NEUMATICO DELANTERO DERECHO | DEFECTUOSO | | \$126.656 |

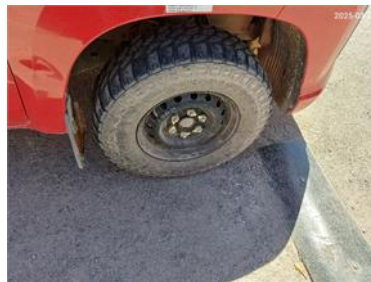
LLANTA DELANTERA DERECHA (RIMFR)

| ZONA AFECTADA | | PARTE AFECTADA | DAÑO INDICADO | OBSERVACIÓN | VALOR |
|---|--|---|---|---|---|
| DERECHA | | LLANTA DELANTERA DERECHA | NO PRESENTE | | \$304.463 |

| DERECHA | | | | |
|---|---|---|---|---|
| RIMFR | LLANTA DELANTERA DERECHA | NO PRESENTE | | \$304.463 |

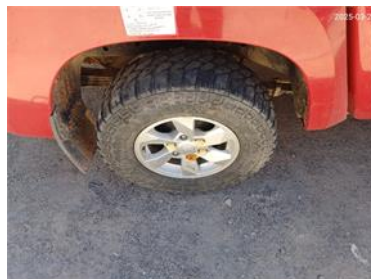
NEUMÁTICO TRASERO DERECHO (TYREARD)

| ZONA AFECTADA | | PARTE AFECTADA | DAÑO INDICADO | OBSERVACIÓN | VALOR |
|---|--|---|---|---|---|
| DERECHA | | NEUMATICO TRASERO DERECHO | DEFECTUOSO | | \$126.656 |

| TYREARD | NEUMATICO TRASERO DERECHO | DEFECTUOSO | | \$126.656 |
