# INFORME DE ENSAYOS

## SCC-127782

**Producto** : Según lo indicado por Carlos Cruz Jerez, el producto se identifica, cuñas de polietileno, color naranja, de 120 x 175 x 195 mm, s/marcas, para vehículo liviano 4x4 y 4x2,

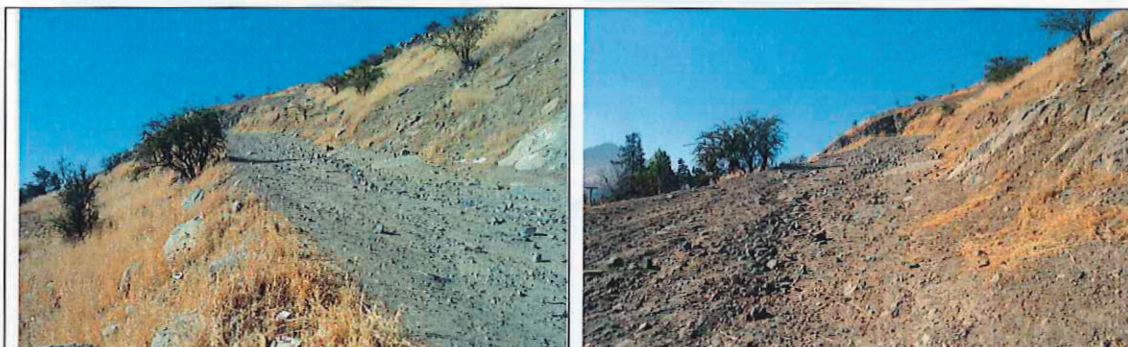
Para esta prueba se utilizó una camioneta doble cabina 4x4, con un peso total de 2.750 kg proporcionada y operada por CESMEC. Las pruebas se realizaron en el sector norponiente del cerro Renca, a una distancia aproximada de 88 m de camino hacia el cerro. El lugar presenta un camino de 68 m y con una pendiente medida de 14,28% según plano de Levantamiento Topográfico Perfil Longitudinal del sector antes descrito.

**Vistas de pendiente (Terreno) utilizada en las pruebas funcionales**

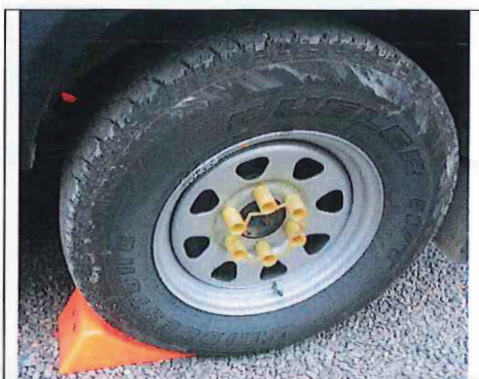
Las pruebas consisten en mantener el vehículo en subida y en bajada con y sin freno de mano. Las pruebas tienen una duración de 5 minutos para cada condición.

**Detalle de las pruebas en subida**

***Se efectuaron tres pruebas en subida según el siguiente detalle:***

La primera prueba fue efectuada a una distancia inicial del 11 m desde el punto cero del camino. Detenido el vehículo de prueba, se situaron las cuñas en las ruedas traseras de modo de verificar si existe desplazamiento cuando este queda sin freno de mano y actuando solo las cuñas. Cumplido el tiempo de prueba el vehículo no evidencia desplazamiento por efecto de la pendiente.

La segunda prueba fue efectuada a una distancia inicial del 34 m desde el punto cero del camino. Detenido el vehículo de prueba, se situaron las cuñas en las ruedas traseras de modo de verificar si existe desplazamiento cuando este queda sin freno de mano y actuando solo las cuñas.

Cumplido el tiempo de prueba el vehículo no evidencia desplazamiento por efecto de la pendiente.

La tercera prueba fue efectuada a una distancia inicial del 54 m desde el punto cero del camino. Detenido el vehículo de prueba, se situaron las cuñas en las ruedas traseras de modo de verificar si existe desplazamiento cuando este queda sin freno de mano y actuando solo las cuñas.

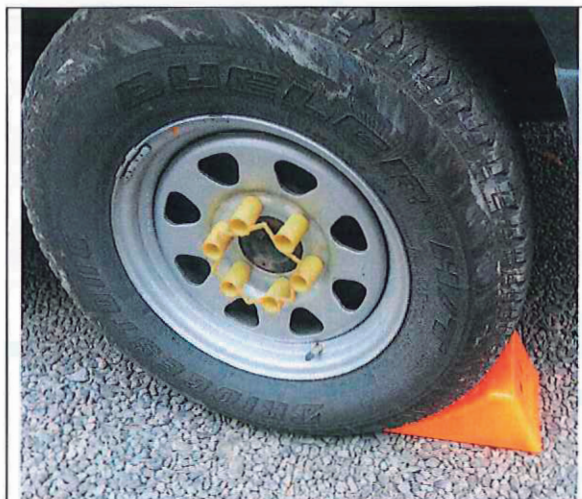
**Detalle de prueba en bajada**

***Se efectuaron tres pruebas en bajada según el siguiente detalle:***

La primera prueba fue efectuada a una distancia inicial del 54 m desde el punto cero del camino. Detenido el vehículo de prueba, se situaron las cuñas en las ruedas delanteras de modo de verificar si existe desplazamiento cuando este queda sin freno de mano y actuando solo las cuñas.

Cumplido el tiempo de prueba el vehículo no evidencia desplazamiento por efecto de la pendiente.

La segunda prueba fue efectuada a una distancia inicial del 34 m desde el punto cero del camino. Detenido el vehículo de prueba, se situaron las cuñas en las ruedas delanteras de modo de verificar si existe desplazamiento cuando este queda sin freno de mano y actuando solo las cuñas.

La tercera prueba fue efectuada a una distancia inicial del 11 m desde el punto cero del camino. Detenido el vehículo de prueba, se situaron las cuñas en las ruedas delanteras de modo de verificar si existe desplazamiento cuando este queda sin freno de mano y actuando solo las cuñas.
